**UIMARANTAPROFIILI  
REHTIJÄRVEN UIMARANTA**

**1. YHTEYSTIEDOT**

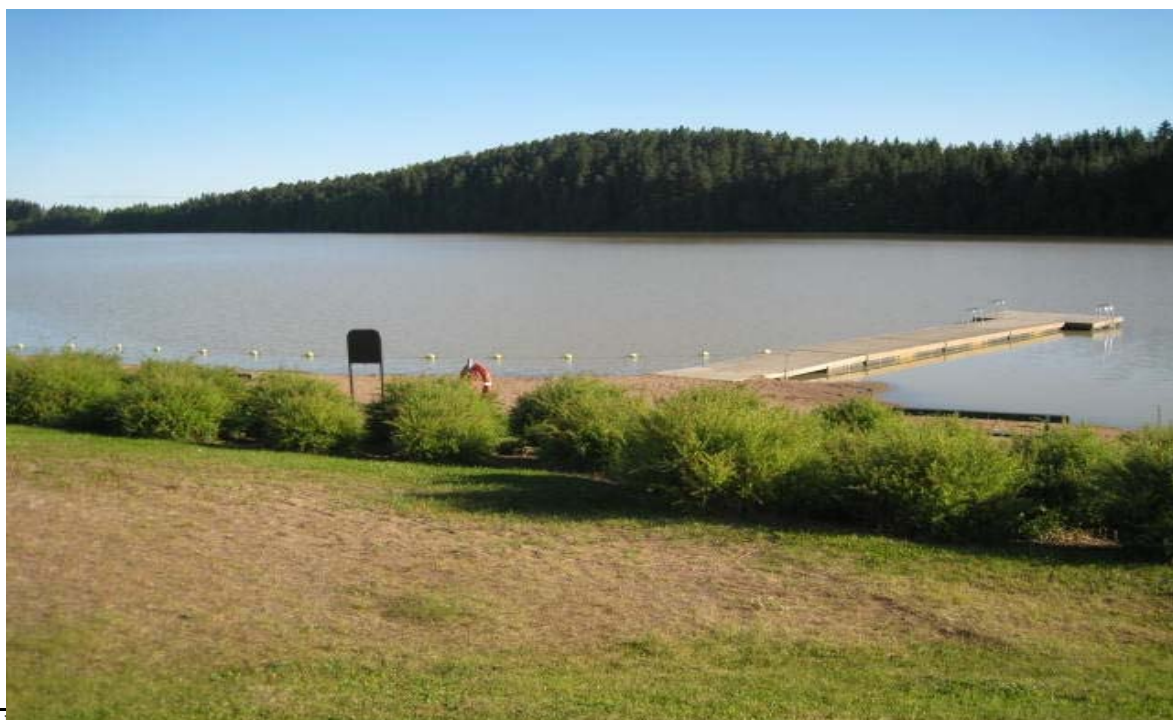
## 2.7 Valokuvat

Melko loivasti syvenevä osittain hiekkapohjainen ranta (rakennettu osa).  
Muuten savipohjainen ranta. Vesikasvillisuutta uima-alueen ulkopuolella.

Ranta-alue rakennettua hiekka-aluetta, pensasistutuksia sekä nurmialueita

Rakennetulla osalla hiekkapohja, muuten savipohja
