**UIMARANTAPROFIILI
KUUMAN UIMAPAIKKA**

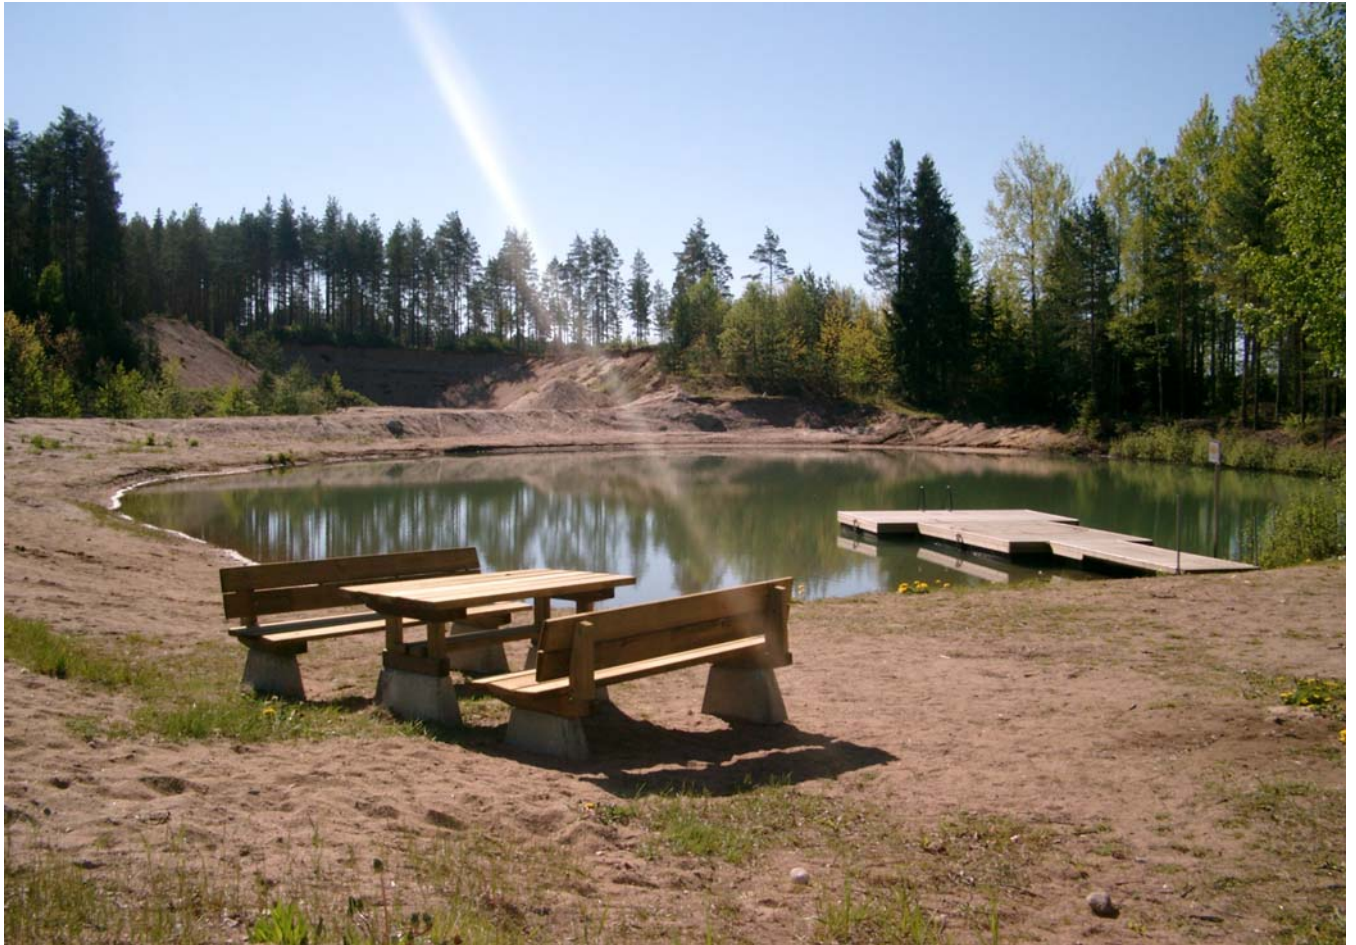
2.7 Valokuvat

Pohjavesi lammikko
Melko kirkasvetinen

Loivasti syvenevä osittain sorapohjainen ranta.

Ranta-alue hiekka-alueita, rajoittuu soranotto alueisiin sekä paikallistie nro 13569

Ranta syvenee melko loivasti, soveltuu uimataidottomille

Rakennetulla osalla hiekkapohja, muuten savipohja
